Bericht Nr. 176-09/1

**Objekt:** Steg-10-fachplatte aus Polycarbonat PC mit UV-Schutzschicht, Typ 2550-10, opal

**Auftrag:** Ermittlung des Widerstands gegen Hageleinwirkung mit Eiskugeln nach Prüfbestimmungen VKF, Bern

**Auftraggeber:** Rodeca GmbH, Postfach 12 02 63, D-45438 Mülheim-Ruhr

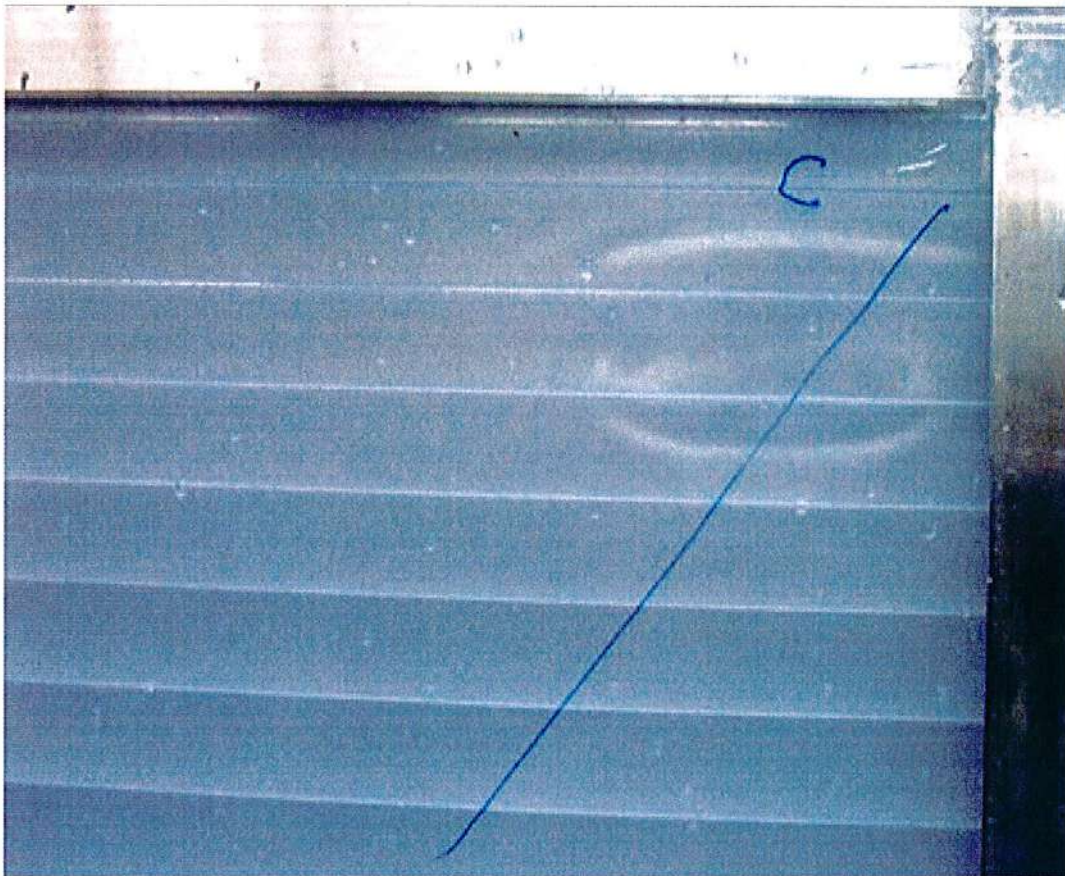
| Merkmal/Eigenschaft | Eiskugelgrösse (mm) | | | Dim. |
|---|---|---|---|---|
| Aussehen | intakt | Dellen 20 mm,<br>innere Stege<br>deformiert | Dellen 20 - 40<br>mm, Stege<br>deformiert | |

Bild 3: Visueller Effekt nach Eckenbeschuss mit 50 mm Eiskugel

| Nr. | Beschussort | Win-<br>kel | Druck<br>[bar] | Masse<br>[g] | Geschw<br>[m/s] | Ekin<br>[Joule] | Projektilreaktion | | | | | Beobachtungen | | Bemerkung | Erfüllung Bauteilfunktionen | | | | | |
|---|---|---|---|---|---|---|---|---|---|---|---|---|--|---|---|---|---|---|---|---|
| 4 | Ecke A1 | 90 | 0.370 | 62.87 | 30.90 | 30.01 | X | | | | | Delle, schwach | | 35 | mm innere Stege deform. | ja | ja | n.r. | nein | |

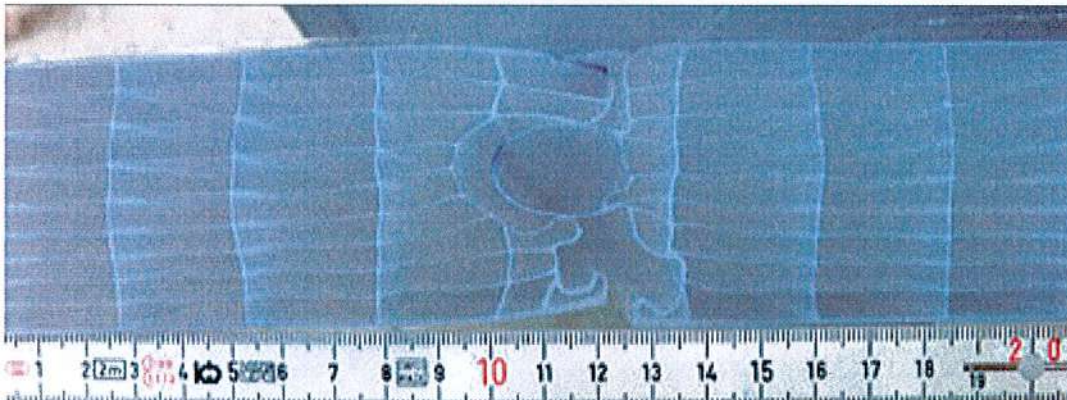
Bild 4: Plattenstoss Platte 2550-10, beschossene Aussenseite (oben)
